Rehabilitación

Torre del Infantado

- Potes -

REHABILITACIÓN DE LA TORRE DEL INFANTADO

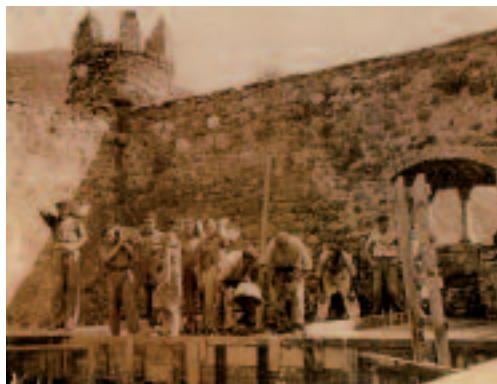
PRESOS TRABAJANDO EN LA TORRE PARA REGIONES DEVASTADAS, 1947-48. ARCHIVO PRIVADO MARIANO DEL BARRIO.

PRISONERS WORKING ON THE TOWER FOR THE DEVASTATED REGIONS DIRECTORATE, 1947-1948. MARIANO DEL BARRIO PRIVATE ARCHIVE.

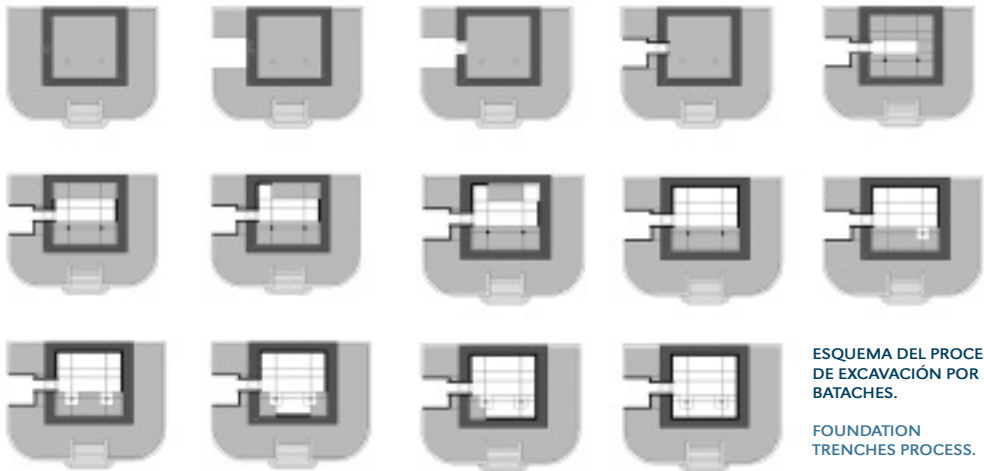
ESQUEMA DEL PROCESO DE EXCAVACIÓN POR BATACHES.

FOUNDATION TRENCHES PROCESS.

El proceso de vaciado de las tierras del sótano se efectuó mediante bataches. A la delicada ejecución del proceso se le añadió el primer contrat tiempo, la suspensión de

The process of removing the earth from the basement was carried out using foundation trenches of no more than three metres in length and in intermittent sections so that the stone wall was not undermined.

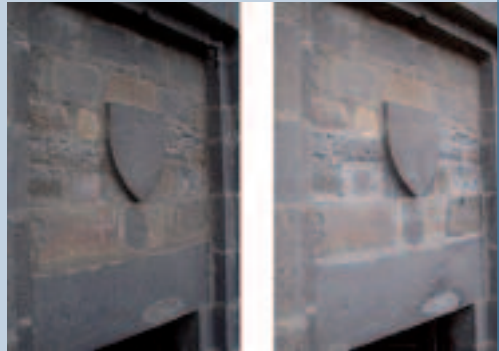
PATOLOGÍAS

1. MANCHAS DE HUMEDAD DEBIDAS AL CONTACTO DIRECTO DEL MURO CON EL SUELO EN EL QUE SE ASIENTA.
2. MANCHAS DE HUMEDAD PROVOCADAS POR FILTRACIÓN DEL AGUA DE LLUVIA A TRAVÉS DEL MURO DE PIEDRA.
3. FISURAS POR ASENTAMIENTO EN ESQUINAS.
4. FISURAS Y ROTURA DE DINTELES.
5. DESPLACACIONES DE LA PIEDRA EN MODILLONES.
6. CRECIMIENTO DE VEGETACIÓN ENTRE PIEZAS.

1. DAMP PATCHES DUE TO DIRECT CONTACT BETWEEN THE WALL AND THE GROUND THAT IT IS BUILT ON.
2. DAMP PATCHES CAUSED BY RAINWATER LEAKAGE THROUGH THE STONE WALL.
3. CRACKS DUE TO SETTLING AT THE CORNERS.
4. CRACKS AND RUPTURE OF LINTELS.
5. DISPLACEMENT OF STONE IN MODILLIONS.
6. GROWTH OF VEGETATION BETWEEN PARTS.

- 1.- Manchas de humedad debidas al contacto directo del muro de la torre con el suelo en el que se asienta.
- 2.- Manchas de humedad provocadas por la filtración del agua de lluvia a través del muro de piedra.
- 3.- Fisuras por asentamiento en esquinas.
- 4.- Fisuras y rotura de dinteles.
- 5.- Desplacaciones de la piedra en modillones.
- 6.- Crecimiento de vegetación entre piezas.

Tras la consulta realizada a D^a Rosa M^a Esbert, catedrática en Petrología de la Universidad de Oviedo y eminenia en materia de restauración de edificios en piedra, y en coordinación con empresas especialistas en la limpieza de fachadas en edificios históricos, se propuso la intervención mediante el sistema denominado *limpieza criogénica*, que une convenientemente la delicadeza de la intervención, y la efectividad que exige el importantísimo coste de los medios auxiliares para llegar a todos los rincones de la fachada. ■

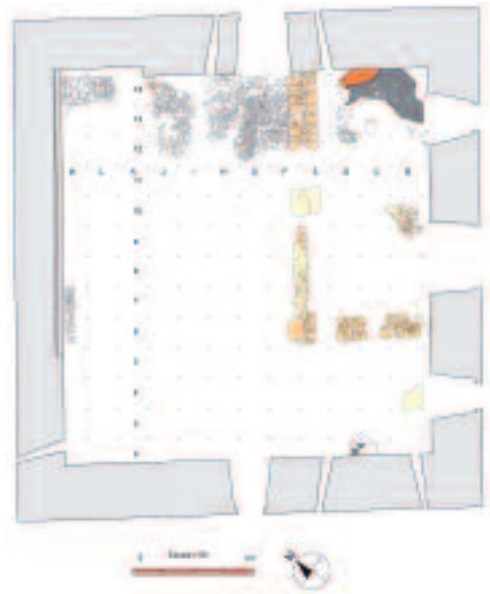
PLANO DE SITUACIÓN DE LOS RESTOS ARQUEOLÓGICOS HALLADOS.

MAP OF THE ARCHAEOLOGICAL MATERIALS FOUND.
