Rehabilitación

Torre del Infantado

- Potes -

REHABILITACIÓN DE LA TORRE DEL INFANTADO

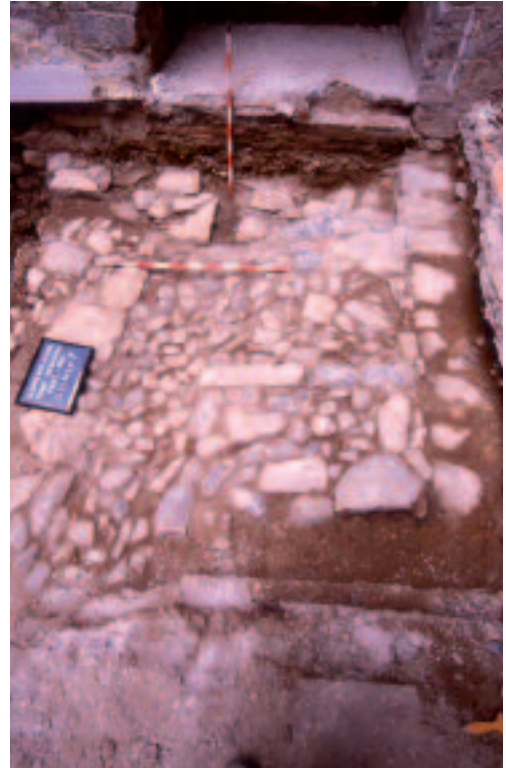
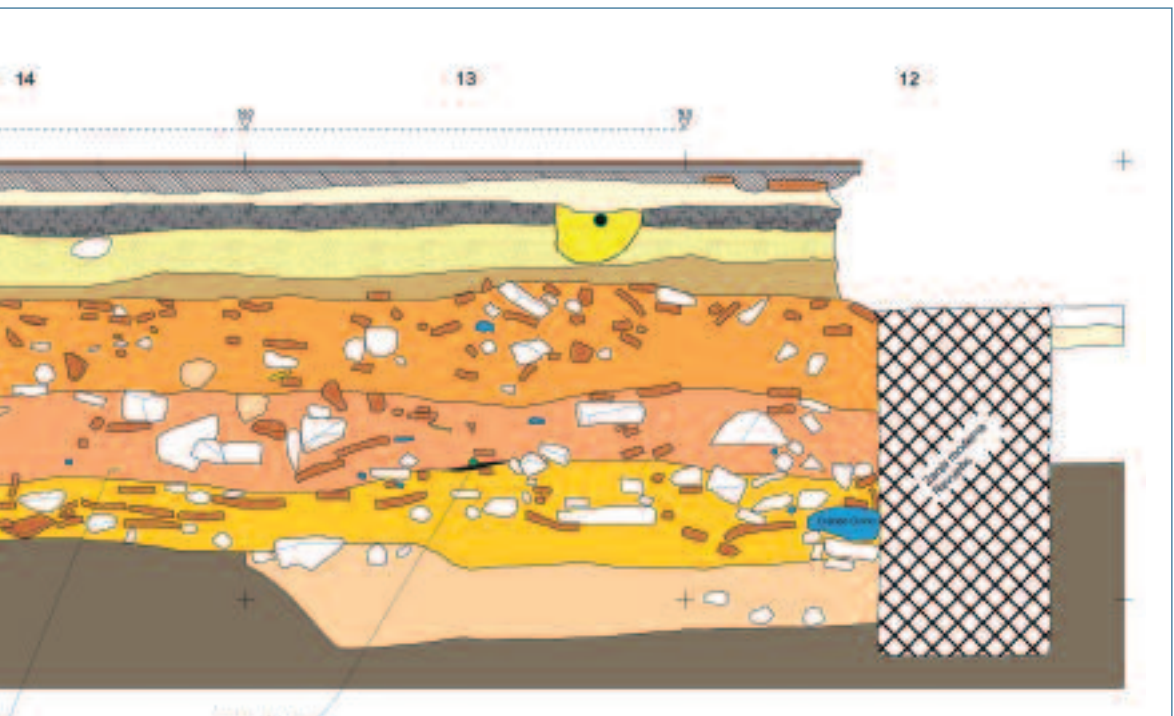
EMPEDRADO Y DESAGÜE HALLADO JUNTO A LA PUERTA DE ENTRADA ANTIGUA.

PAVING AND DRAIN FOUND NEXT TO THE OLD ENTRANCE GATE.

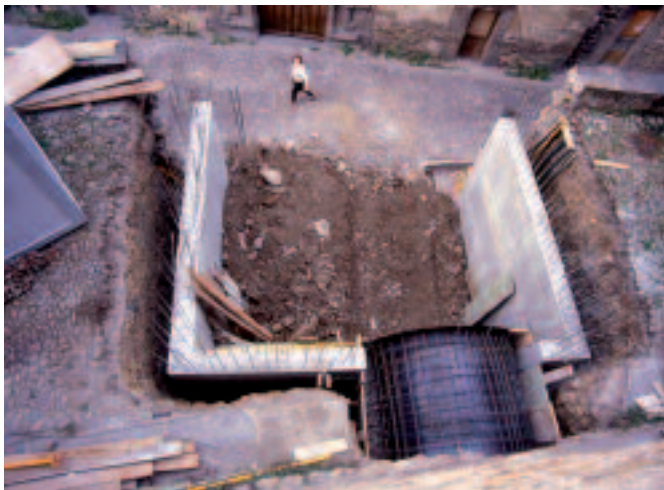
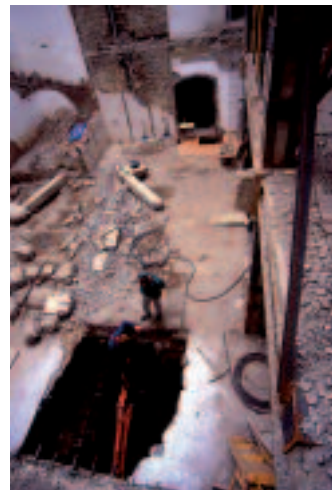
Desmontaje del patio. Comprobada la falsa antigüedad de la fachada del patio, que inicialmente se pretendía mantener, se procede a la numeración de las piezas de sillería que conforman los huecos para su posterior identificación y a continuación se desmontan los lienzos de arriba hacia abajo.

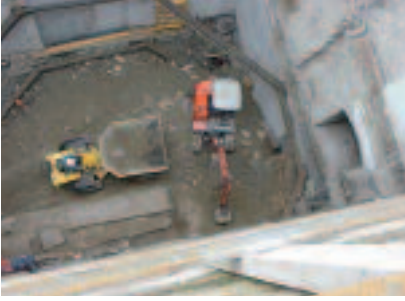
El proceso de vaciado de las tierras del sótano se efectuó mediante bataches. A la delicada ejecución del proceso se le añadió el primer contrat tiempo, la suspensión de

pagos de la empresa adjudicataria. Cuando se hubo excavado parte de los bataches del sótano y a falta de cimentar, la empresa hizo el anuncio y la plantilla de trabajadores se retiró de la obra. Gracias a la agilidad de gestión del ayuntamiento y la entrega de un contratista local, se reiniciaron las obras sin consecuencias para la integridad física del edificio.

FOUNDATION TRENCHES PROCESS.
